# Pompage du bassin d'une STEP

**C'est pour cette ancienne usine, toujours en activité, que [l'agence Telstar Ile-de-France](#) est contactée.**

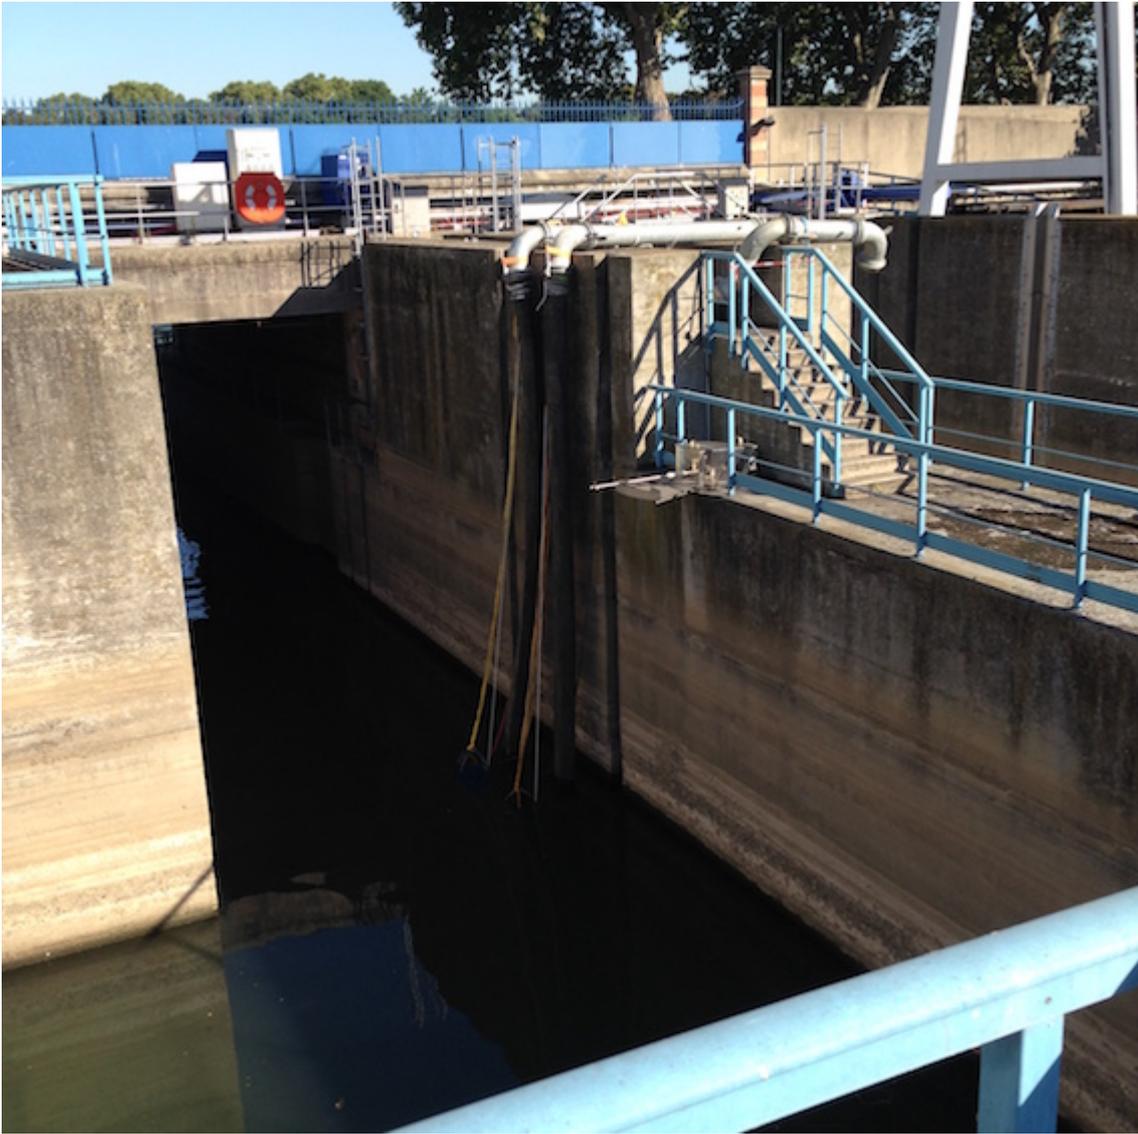
Les 2,10 F K sont installées...

L'offre commerciale est faite rapidement et Telstar installe deux pompes immergées Hidrosta F10 K, 2 armoires de démarrage et un débitmètre. Les 2 pompes en service assurent un débit de 1 300 m<sup>3</sup>/h et doivent permettre un abaissement à 80 cm du niveau d'eaux usées dans le bassin de 8 mètres de haut.

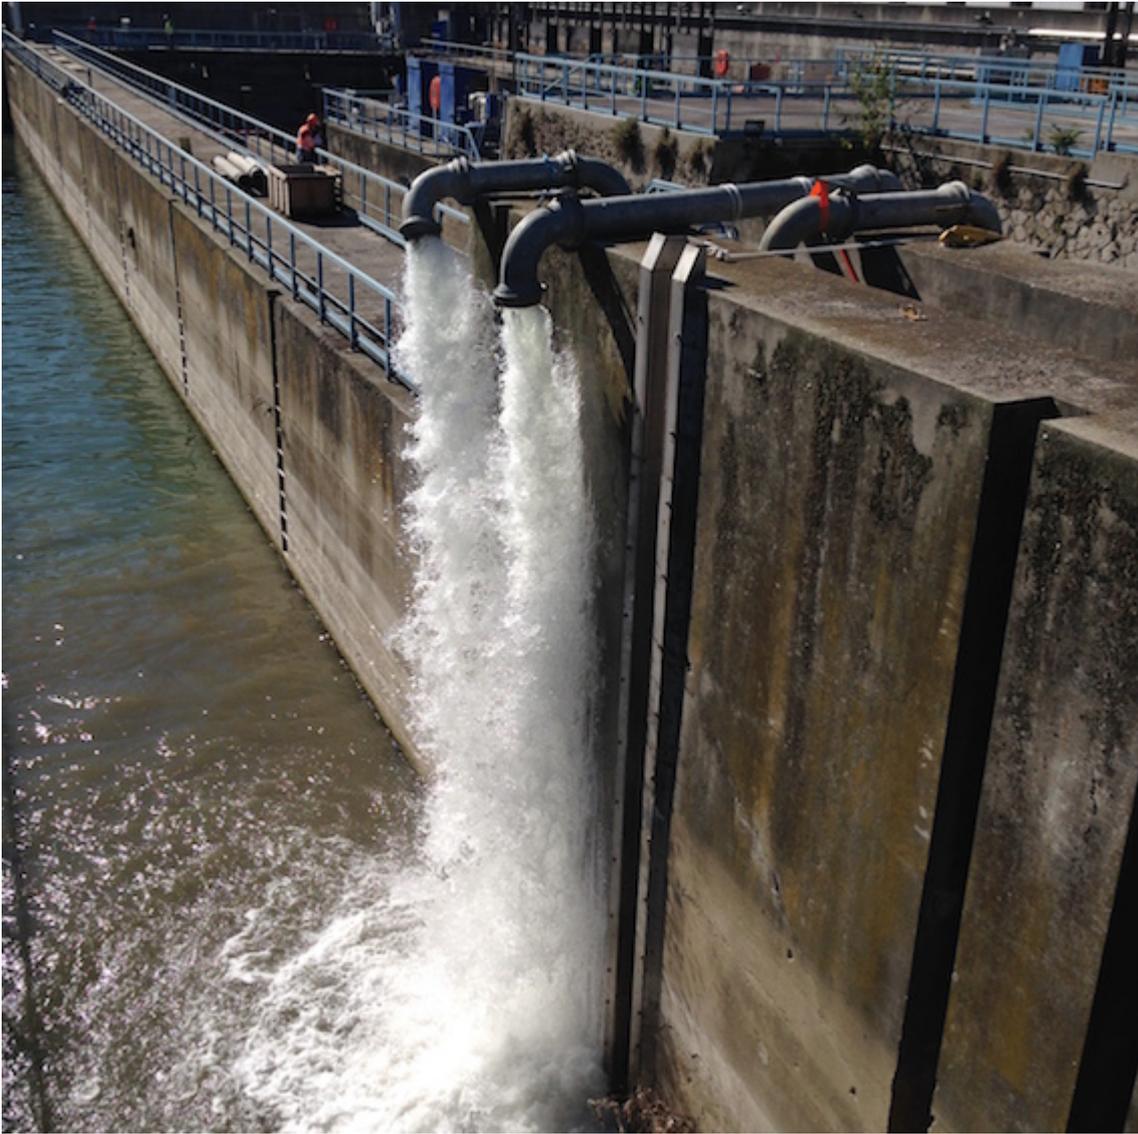
La tentative de vidage commence (1 300 m<sup>3</sup>/h) !

Après 1 heure de pompage, le niveau n'a baissé que d'un mètre seulement... preuve que le débit des fuites est supérieur à celui des pompes !

Conclusion de Telstar et de notre client : l'augmentation du débit des fuites est due à la forte pression exercée par la Seine contre le mur du bassin.

Seule solution : faire appel à des plongeurs pour effectuer des colmatages sur des batardeaux afin de pouvoir continuer les inspections.
