POMPAGE DU BASSIN D'UNE STEP

L'usine du Syndicat Interdépartemental pour l'Assainissement de l'Agglomération Parisienne (SIAAP), située sur les quais de Clichy (92), procède au prétraitement des eaux usées d'une partie des égouts de Paris, en plus des eaux usées et pluviales de Clichy.

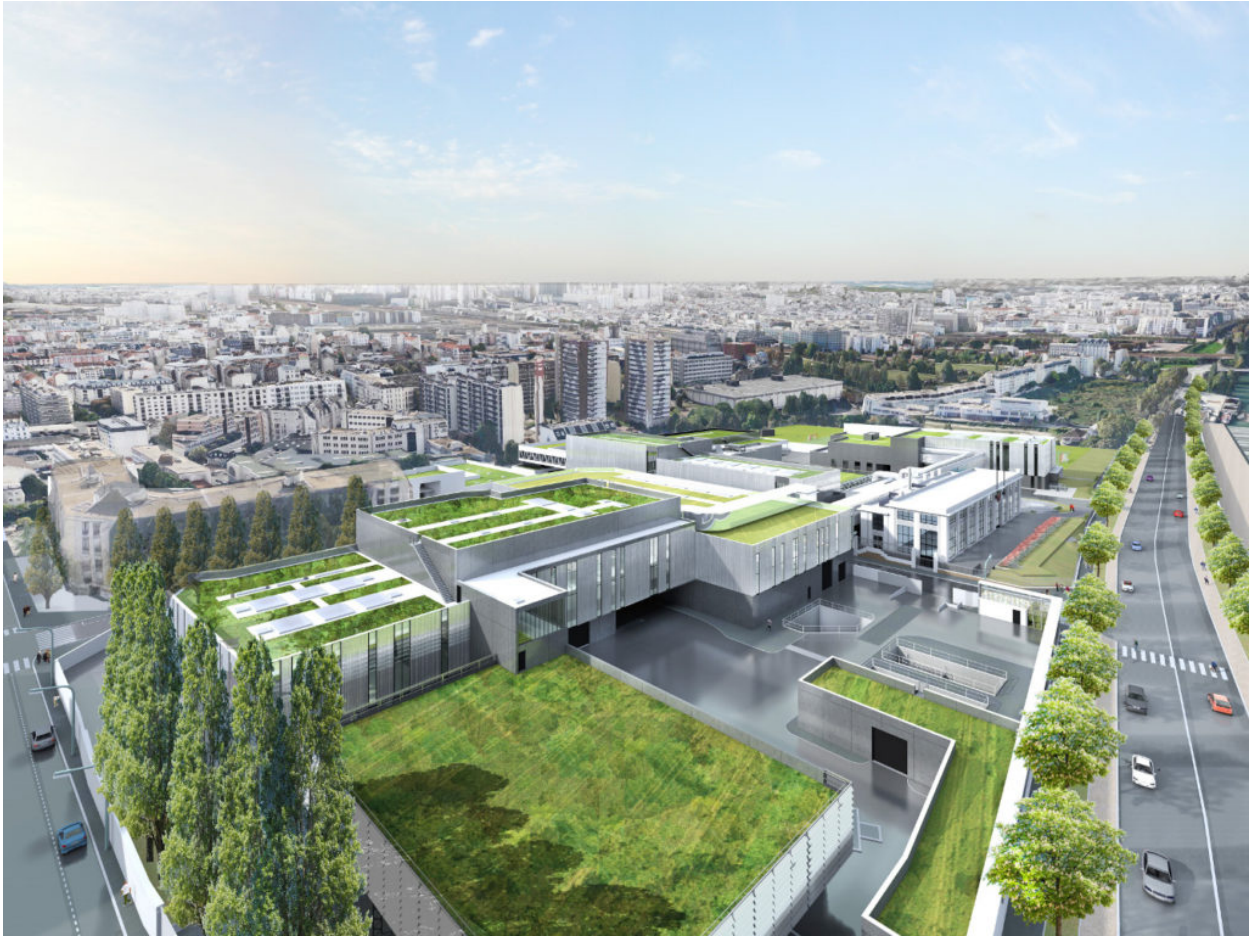
La future SIAAP

Les travaux de modernisation de cette usine ont débuté. Ce projet d'un montant de 410 millions d'euros, baptisé Avant-Seine, permettra de fonder les futures installations dans le décor grâce à des bassins enfouis, tout en limitant les nuisances « olfactives » **(photo 1)**.

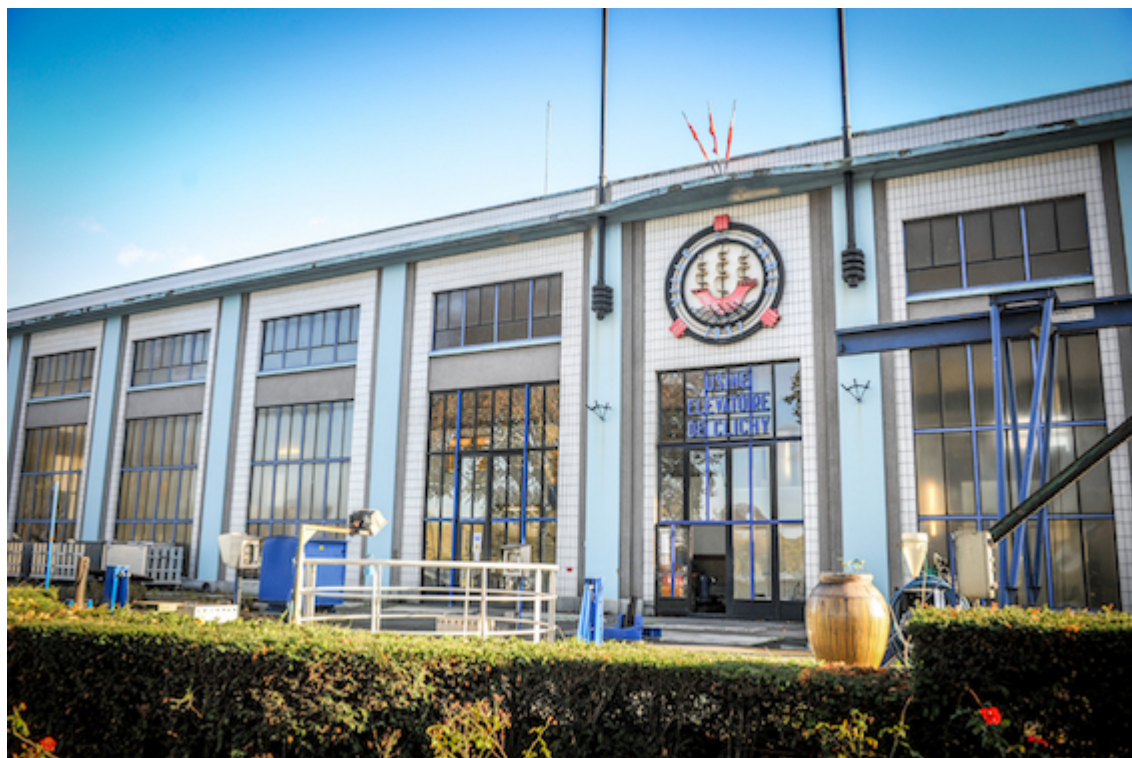
La première usine toujours en service

Construite en 1920 avec un bassin de dégrossissage et une station de pompage sur un site qui servait déjà, sous Napoléon III, à centraliser les eaux usées, la première usine de Clichy a déjà subi de nombreuses rénovations, la dernière datant de 1978 **(photo 2)**.

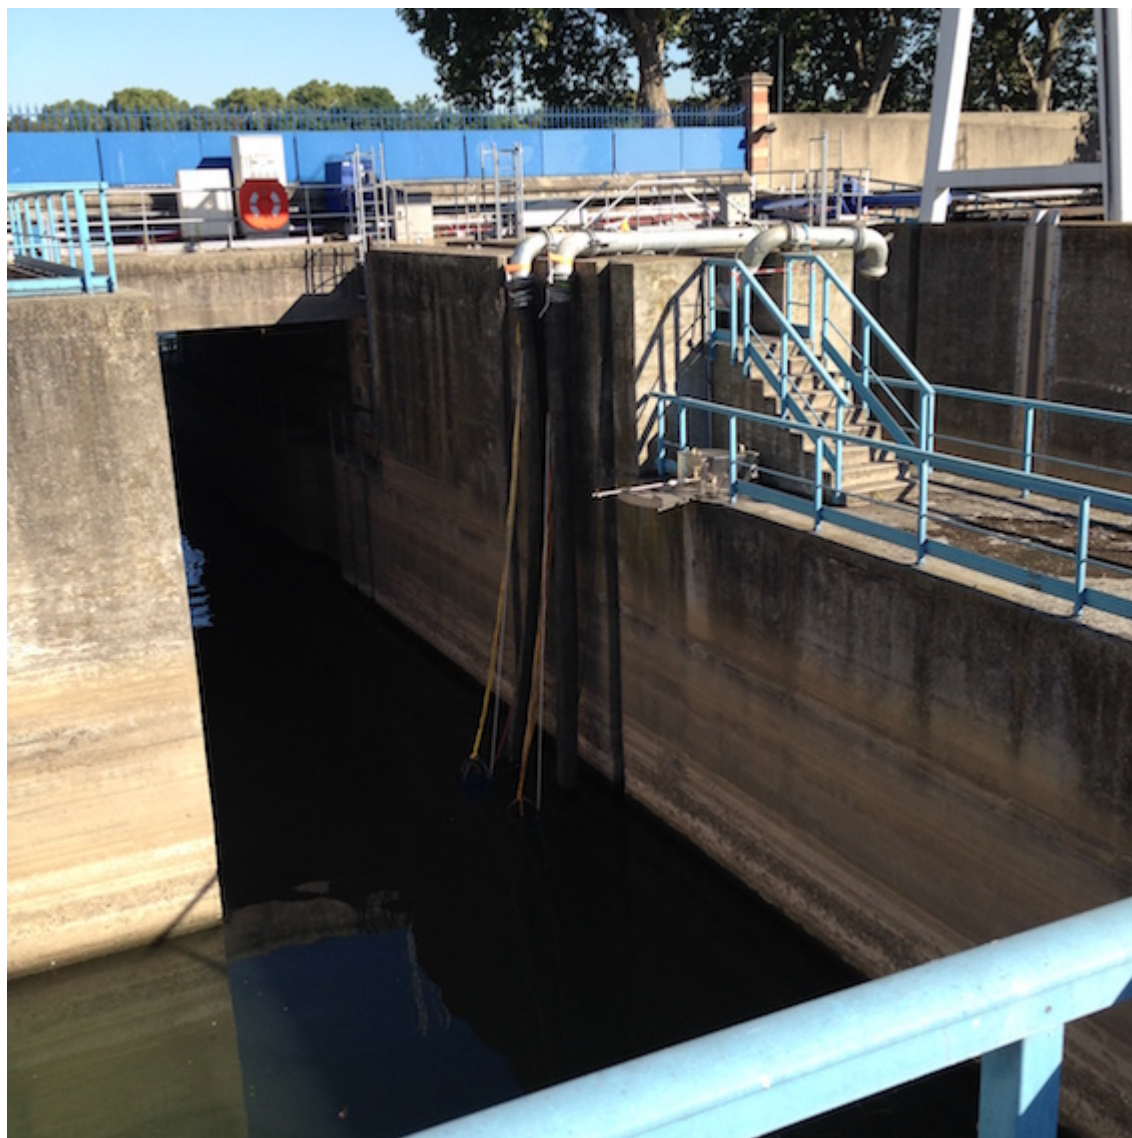
Les 2,10 F K sont installées...

L'offre commerciale est faite rapidement et Telstar installe deux pompes immergées Hidrostral F10 K, 2 armoires de démarrage et un débitmètre. Les 2 pompes en service assurent un débit de 1 300 m³/h et doivent permettre un abaissement à 80 cm du niveau d'eaux usées dans le bassin de 8 mètres de haut.

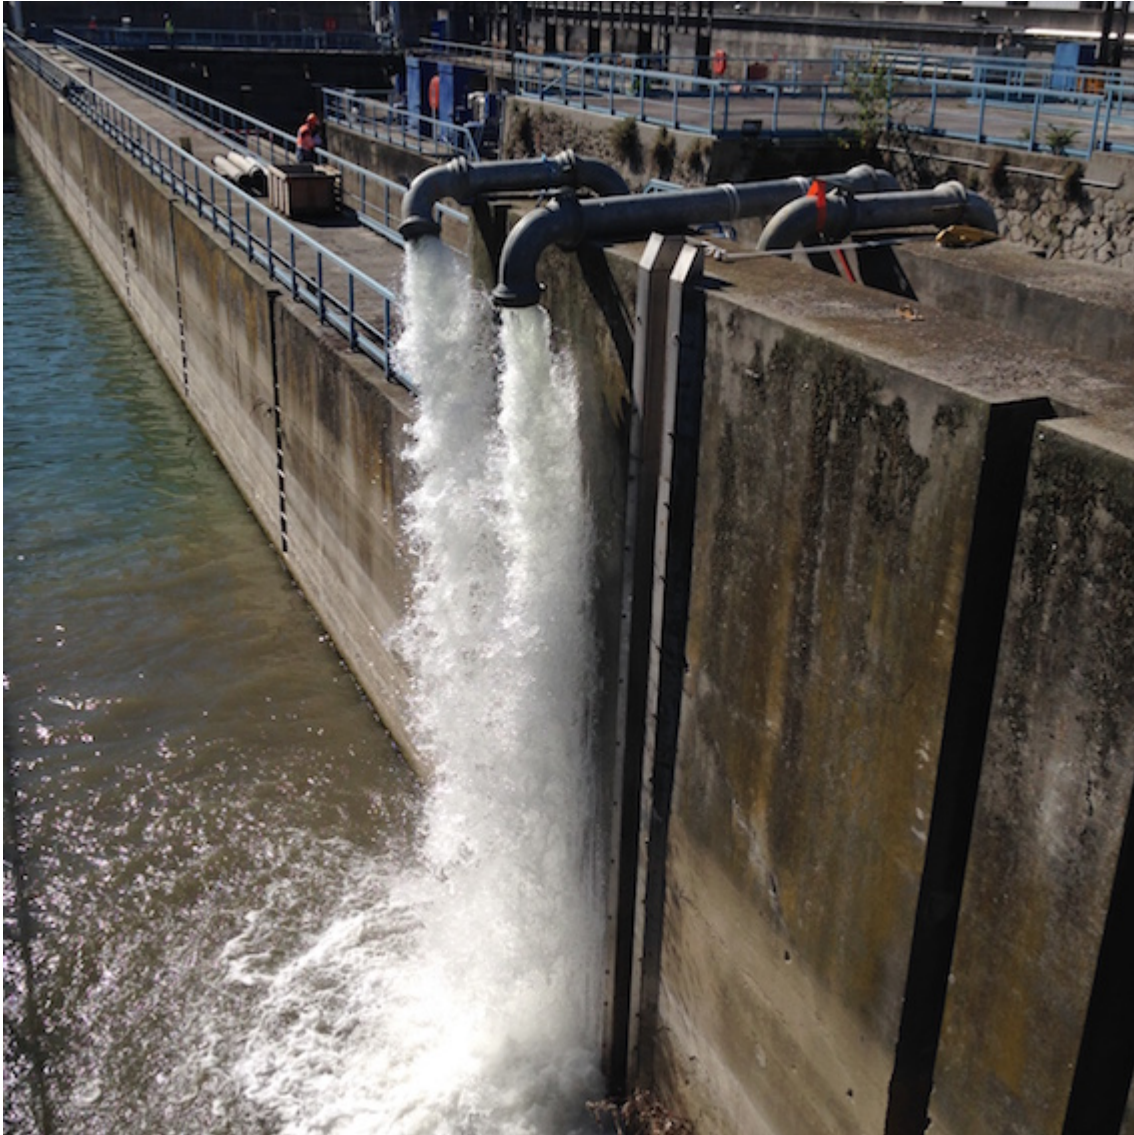
La tentative de vidage commence (1 300 m³/h) !

Après 1 heure de pompage, le niveau n'a baissé que d'un mètre seulement... preuve que le débit des fuites est supérieur à celui des pompes !

Conclusion de Telstar et de notre client : l'augmentation du débit des fuites est due à la forte pression exercée par la Seine contre le mur du bassin.
